FISA IMOBIL SASCHIZ nr. 543

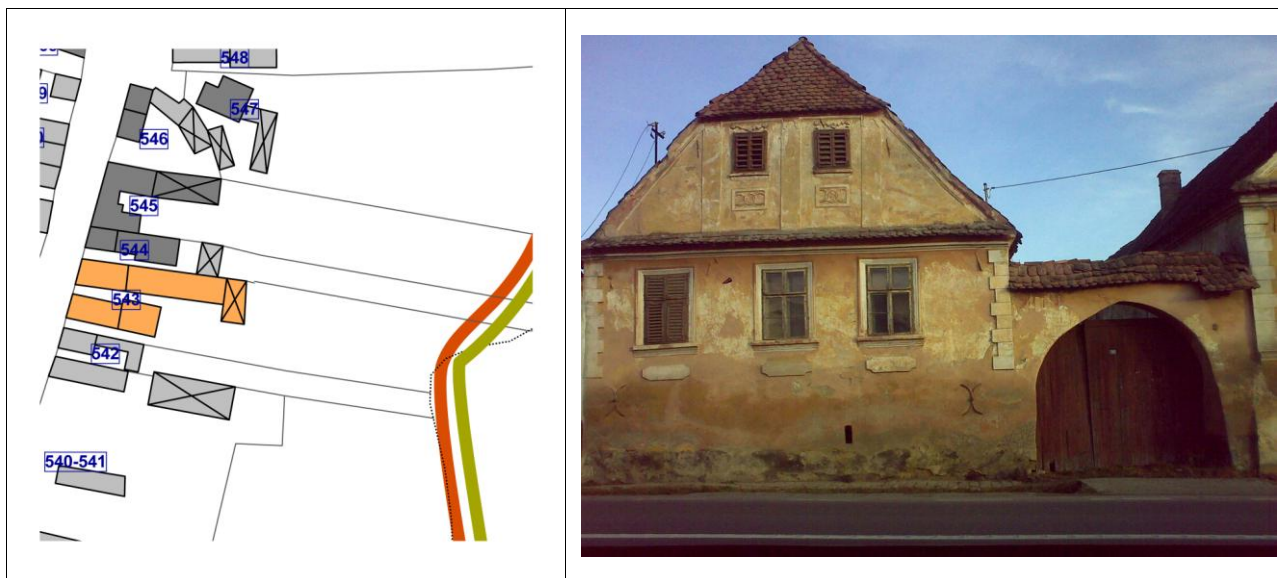
Locuința este datată ca fiind edificată la începutul secolului al- XIX-lea (cel puțin, corpul principal). Clădirea este dezvoltată în adâncime, la limita laterală a parcelei. Două corpuri, A (s+p), B (p). Corpul A, în formă de L, rezultat al extinderii unei case cu trei încăperi. Plan dreptunghiular, acoperiș în două ape și acoperișul cu fronton trapezoidal. Poartă masivă de intrare în curte, cu două canaturi din scândură în care este practică o ușă pietonală. Portalul este protejat de un acoperiș în două ape din țigle solzi. Fațada principală are trei ferestre dreptunghiulare cu 2+4 ochiuri, iar ferestrele sunt protejate de obloane formate din șipcă de lemn. Sub fiecare fereastră se află un dreptunghi cu modele geometice, iar pivnița are o fereastră, de forma unui dreptunghi cu lautura lungă pe orizontală. Axele sunt marcate de două chenare. Parterul are o cornișă protejată de țiglă solzi. Frontonul trapezoidal are două ferestre dreptunghiulare care sunt încadrate de doi pilaștri, sub fiecare fereastră avem un dreptunghi ornamentat. Accesul în pivniță se face tot din curte. Corpul B, este perpendicular pe clădirea principală, are acoperiș în două ape și se datorează unei extinderi a locuinței. Construcția se află într-o stare de conservare bună.
