FISA IMOBIL SASCHIZ nr. 165

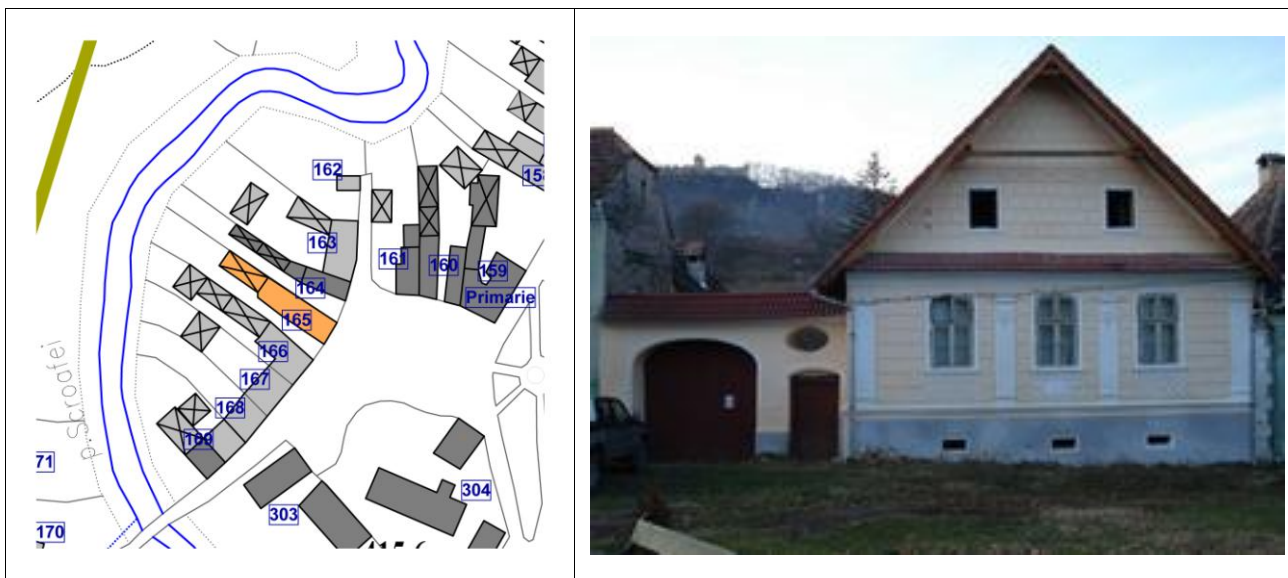
Imobilul, datat sec. XIX, este situat pe strada Kolostergasse; cladirea este compusă din trei corpuri: corpul principal subsol+parter, este amplasat perpendicular pe strada, cu acoperiș în trei ape, cu fronton triunghiular la strada, în care se gasesc doua mici rasflatori dreptunghiulare. Fațada principală este compusă în trei axe, cu doua ferestre cu ochiuri 2+4, bordate de pilaștri. Cornișa care desparte parterul de frontonul triunghiular este măreață si amplă, iar decorația se termină în partea superioara printr-un capitel. Baza pilastrilor se termină la nivelul soclului. Fațada este complex ornamentată, sub fiecare fereastră apare un model cu forme geometrice. În continuarea casei se află șopronul iar perpendicular pe parcelă se află șura.

Locuința a fost restaurată în anul 2007 și proprietarii au dorit să păstreze caracteristicile casei. Se remarca intrarea pietonala si carosabila in curte, arcul in forma de « maner de cos » de deasupra portii pentru atelaje precum si penetratia ovala, deasupra portitei, caracteristice perioadei baroce, ceea ce ne indeamna sa datam acest element de constructie la sfarsitul sec. XVIII sau inceputul sec. XIX.

Frontonul triunghiular si streasina moderna ne face sa credem ca acestea au fost refacute in cursul renovarii, sarpanta si acoperisul fiind integral schimbat.
