FISA IMOBIL SASCHIZ nr. 345

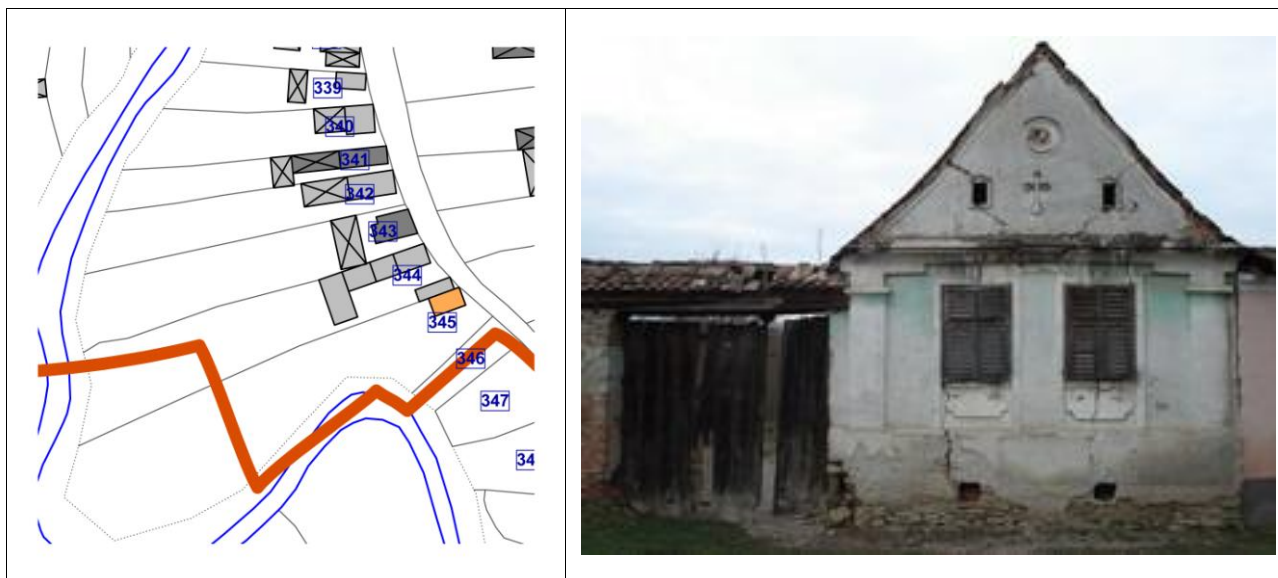
Imobilul din imagine este datat începutul secolului XX ; este compus dintr-un corp de clădire, A (parter) fiind locuința, plus două anexe construite recent, amplasate la limita posterioară a parcelei, oarecum aleatoriu. Corpul A (s+p), are un plan dreptunghiular, cu latura scurtă la stradă. Trei încăperi, una fiind tinda. Acoperiș în două ape, fronton triunghiular. Fațada are două axe. Cele două ferestre sunt dreptunghiulare, cu patru ochiuri și obloane cu șipci reglabile sub fiecare fereastră avem cate un model dreptunghiular simplu. Ancadramente din tencuială. Parterul este despărțit de frontonul triunghiular de o cornișă profilată, protejată de țiglă solzi. Cele două ferestre patrate ale frontonului sunt axate cu golurile parterului.

Locuința deși este locuită este destul de prost îngrijită, construcția prezintă fisuri aparente, datorate tasării solului, starea precară a structurii ar putea duce la un colaps în cazul unui cutremur.
