## FISA IMOBIL SASCHIZ nr. 420

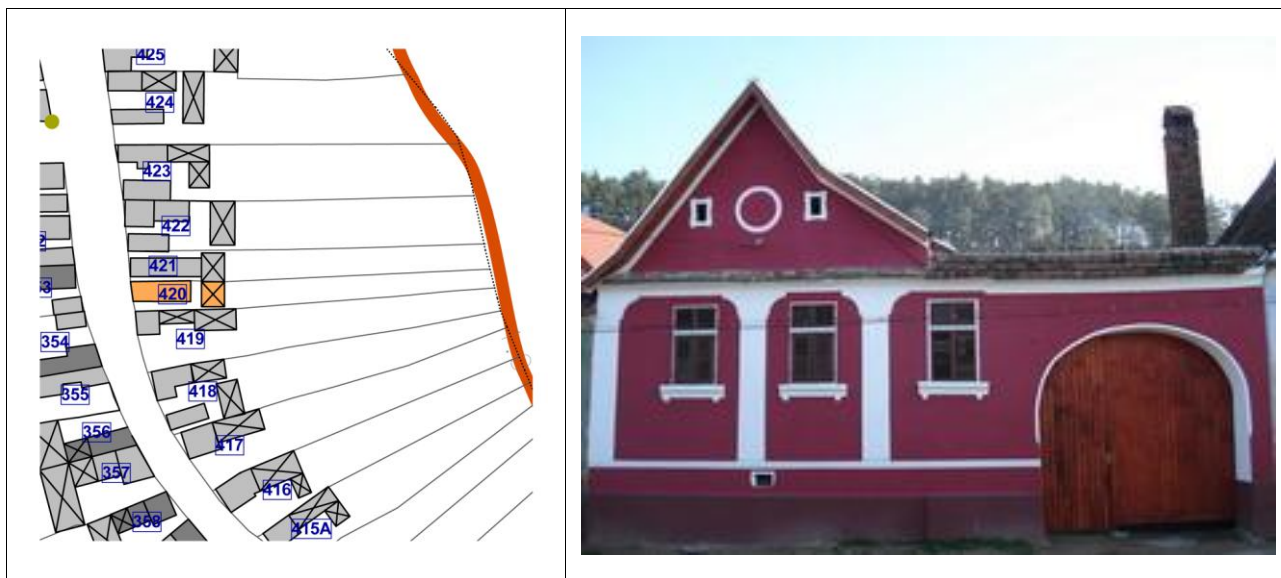
Clădirea este bine conservată, recent renovată, dar culoarea aleasă pentru fațada principală ar trebui schimbată, cea actuală fiind extrem de stridentă.
