FISA IMOBIL SASCHIZ nr. 438

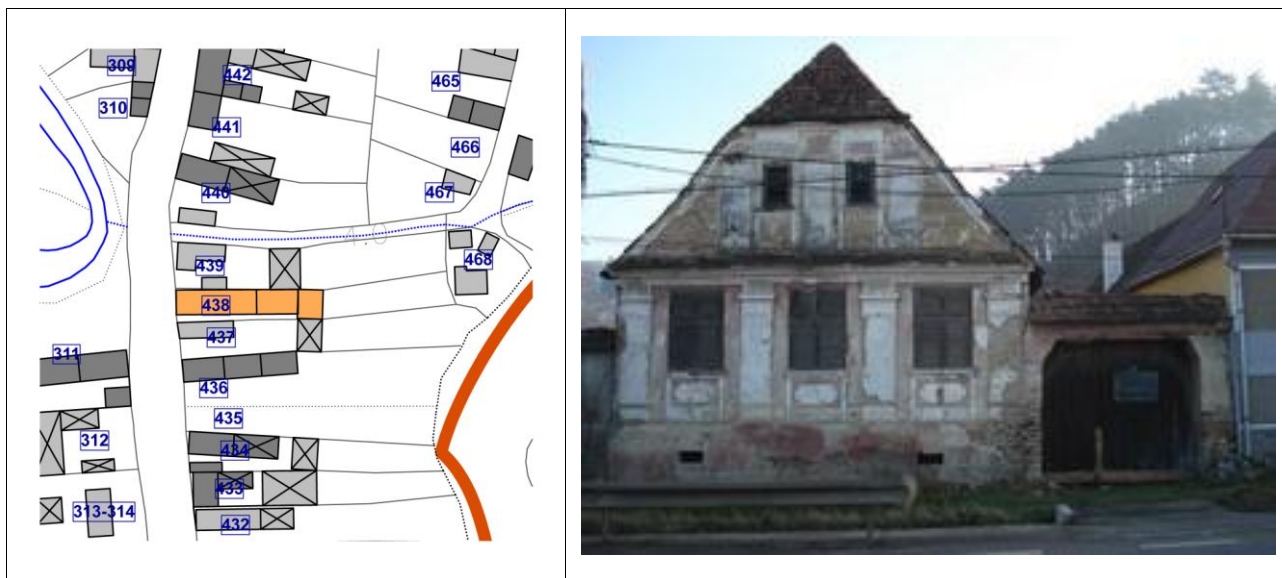
Clădirea este dezafectată, iar caracterul este păstrat. Starea clădirii: se recomandă restaurarea urgentă a clădirii, aflată în pragul unui colaps.
