FISA IMOBIL SASCHIZ nr. 175

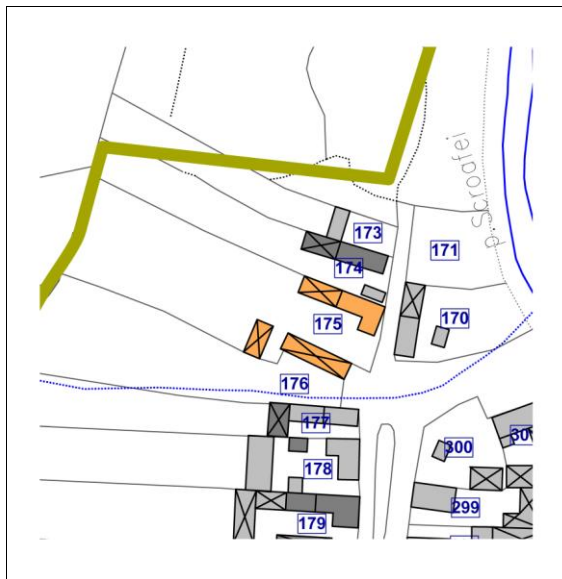
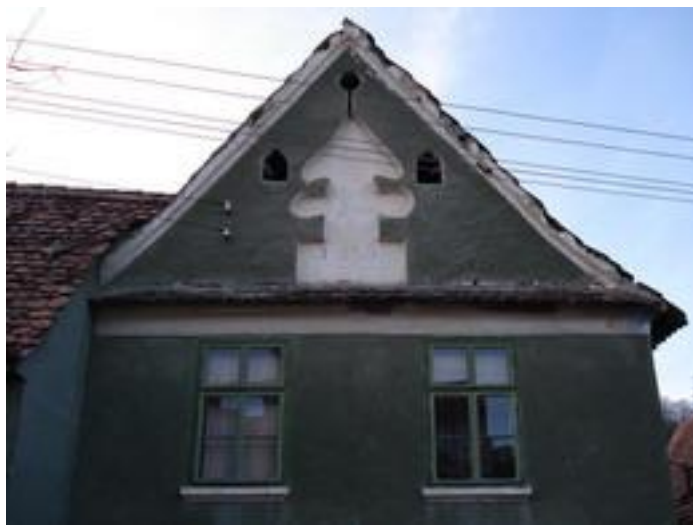
Cladirea principala este amplasată perpendicular pe stradă, imobilul este datat în a doua jumătate a sec.al- XVIII-lea, si este compus din trei corpuri de clădire A, B, C: corpul A este format din subsol (beci) + parter, si este amplasat perpendicular pe stradă, cu acoperis în două ape, cu fronton triunghiular la stradă care are inclus în centru o nișă în formă de frunză, alaturi de care se găsesc trei răsuflatori dreptunghiulare. Fațada principală este compusă în două axe cu ferestre cu ochiuri 2+4, fațada este simpă fără ornamente deosebite. Locuința este formantă din trei camere. În continuarea locuinței se găsește corpul B șura (locul unde se depozitează furajele). Perpendicular în parcelă se află corpul C casuța care este formată din două camere.

Starea fizică clădirii este buna, dar restaurarea fatadei va trebuie sa tina seama de indepartarea tencuiei decorative de tip *strop-de-ciment*, care a fost aplicata in anii '90.
