FISA IMOBIL SASCHIZ nr. 179

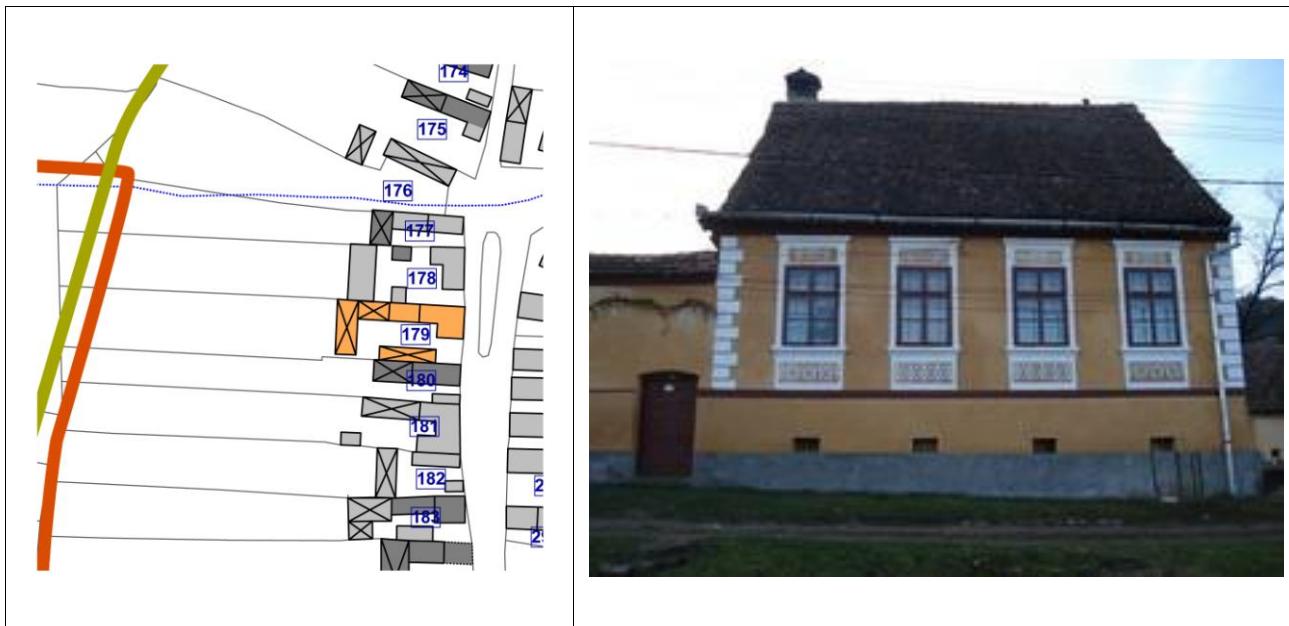
Locuința este situată paralel cu strada, tipică pentru tipul III al locuințelor din Saschiz. Ea este compusă din două corpuri: corpul A subsol+parter, cu acoperiș în două ape, calcanele triunghiulare laterale fiind lipsite de decoratii. Fațada principală este compusă în patru axe, cu patru ferestre cu ochiuri 2+4. Ancadramentele ferestrelor –realizate din tencuiala- sunt foarte bine pastrate, de asemenea casele decorative aflate sub ferestre si deasupra acestora. Colturile fațadei sunt decorate cu bosaje decorative. Sub ancadrament și deasupra se află un model decorativ cu forme liniare. Corpul perpendicular pe corpul principal servește ca șopron. Locuința este formată din patru camere. Proprietarul imobilului este un profesor pensionar care are amenajat un muzeu care conține ceramică de Saschiz.

Datarea locuinței o putem face la sfarsitul sec. al XIX-lea sau inceput de secol XX.

1. Adresa postala: comuna SASCHIZ, nr. 179		
2. Corp de cladire: corp A (s+p), corpul B (p)		
3. Regim de proprietate: privat		
4. Functiune / utilizare: gospodarie tarneasca		
5. Aspecte relevante pentru reglementarile de interventie (RLU)		
	<i>Existent</i>	<i>Recomandari</i>
5.1. Urbanistic	S parcela = 1517 mp; S construit = 663 mp POT = 43%; CUT = 0,46	
5.2. Arhitectural	Tip compozitie: locuinta tip III Materiale: traditionale	
5.3. De detaliu	Finisaje: traditionale, pastrate partial Decoratii: bine pastrate	
5.4. Stare fizica	buna	
6. Tip de interventie recomandata pentru pastrarea si punerea in valoare		
6.1. Cladire	Conservare in starea actuala	
6.2. Fatade spatii publice	Conservare decoratii, zugravire fatada.	
6.3. Fatade spatii private	Conservare, zugravire	
6.4. Curte interioara	Conservare pavaj piatra de rau
