FISA IMOBIL SASCHIZ nr. 201

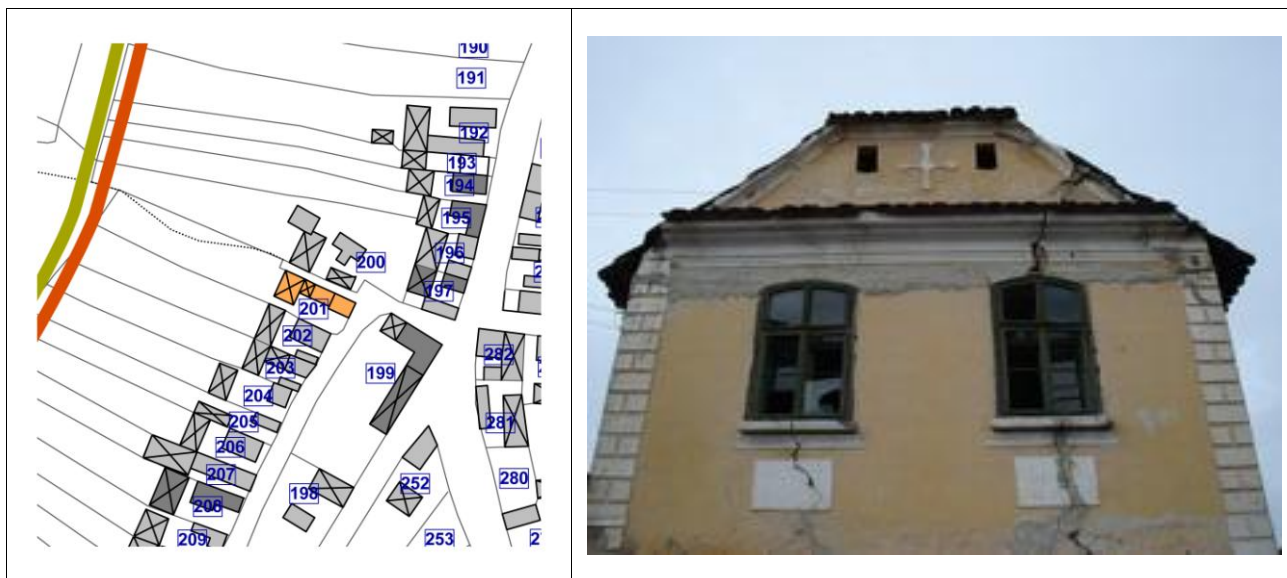
Locuința de factură românească este amplasată pe strada Românilor, datarea clădirii făcându-se în a două jumătate a sec. al XIX, imobilul inițial a conținut mai multe corpuri - acum păstrându-se două dintre ele în stare de ruină. Corpul principal A (beci + parter), are un acoperiș în trei ape, fronton trapezoidal cu două aerisitoare cu o cruce în mijlocul lor. Fațada principală este situată perpendicular pe stradă, este formată în două axe, cu geamuri cu 2+4 ochiuri (fiind păstrată tâmplăria originală). Fațada este decorată cu bosaje decorative pe margine iar sub fiecare ancadrament se află o casetă decorativă. Fațada este relativ simplă. Corpul B (șura) este situat perpendicular vis-a-vis de casă și se află într-o stare accentuată de ruină. Locuința cuprindea mai multe anexe - cuptor de pâine, probabil și un șopron care acum nu mai există.

Imobilul trebuie restaurat, fiind în stare de pre-colaps. Clădirea nu este locuită.
