FISA IMOBIL SASCHIZ nr. 415

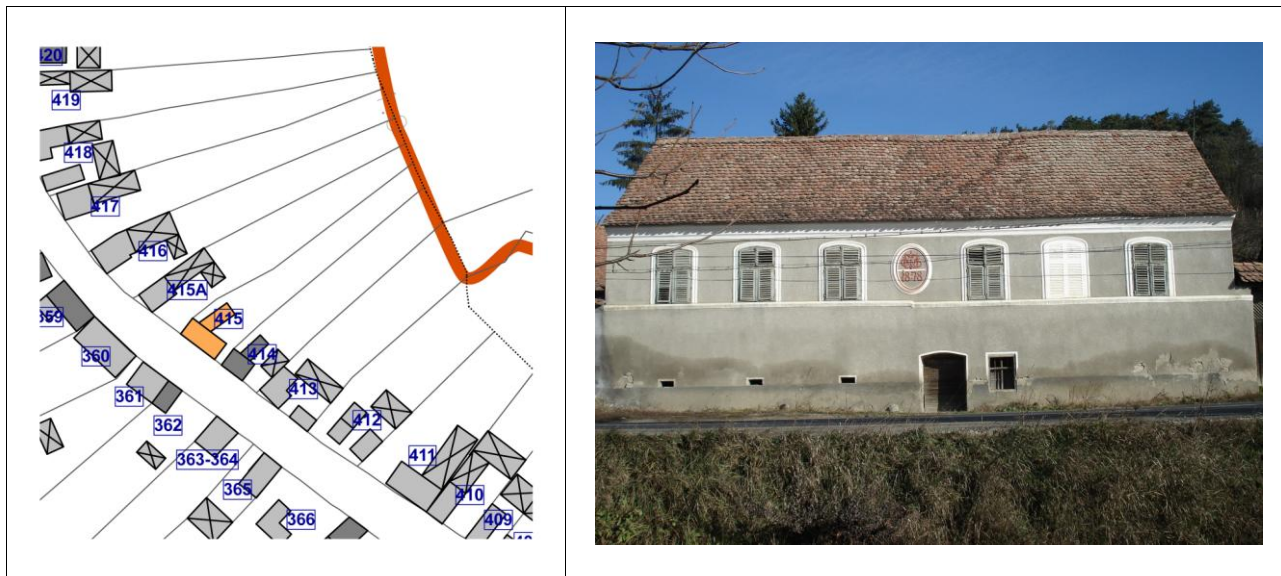
Imobilul este situat paralel cu strada Principală, datat în sec. al XIX-lea și este format din două corpuri. Locuința are un acoperiș în două ape, corpul principal fiind compus din trei camere. Fațada este formată în cinci axe cu ferestre cu 2+4 ochiuri, protejate de obloane din șipcă reglabilă. Pe fațadă găsim un medalion pe care sunt trecute inițialele proprietarului (D.M.) și anul ridicării imobilului (1878), între axele 4-5, avem un model ornamental de fereastră făcut din tencuială. La subsolul clădirii avem inserată o ușă de acces direct din stradă. Corpul B, situat perpendicular cu corpul A, adăpostește mai multe anexe. Starea fizică a clădirii este bună, singura problemă aparentă fiind igrasia.

1. Adresa postala: comuna SASCHIZ, nr. 415		
2. Corp de cladire: corp A (s+p), corpul B (șură)		
3. Regim de proprietate: privată		
4. Funcțiune / utilizare: gospodarie taraneasca		
5. Aspecte relevante pentru reglementarile de interventie (RLU)		
	<i>Existent</i>	<i>Recomandari</i>
5.1. Urbanistic	S parcela = 1667 mp; S construit = 228 mp POT = 13%; CUT = 0.16	
5.2. Arhitectural	Tip compozitie: locuinta tip III Materiale: traditionale	
5.3. De detaliu	Finisaje: traditionale, pastrate partial Decoratii: bine păstrate	
5.4. Stare fizica	Bună	
6. Tip de interventie recomandata pentru pastrarea si punerea in valoare		
6.1. Cladire	Conservarea clădirii în formă actuală	
6.2. Fatade spatii publice	Conservare decoratii, zugravire fatada.	
6.3. Fatade spatii private	Conservare, zugravire	
6.4. Curte interioara	Conservare pavaj piatră de râu
