FISA IMOBIL SASCHIZ nr. 450

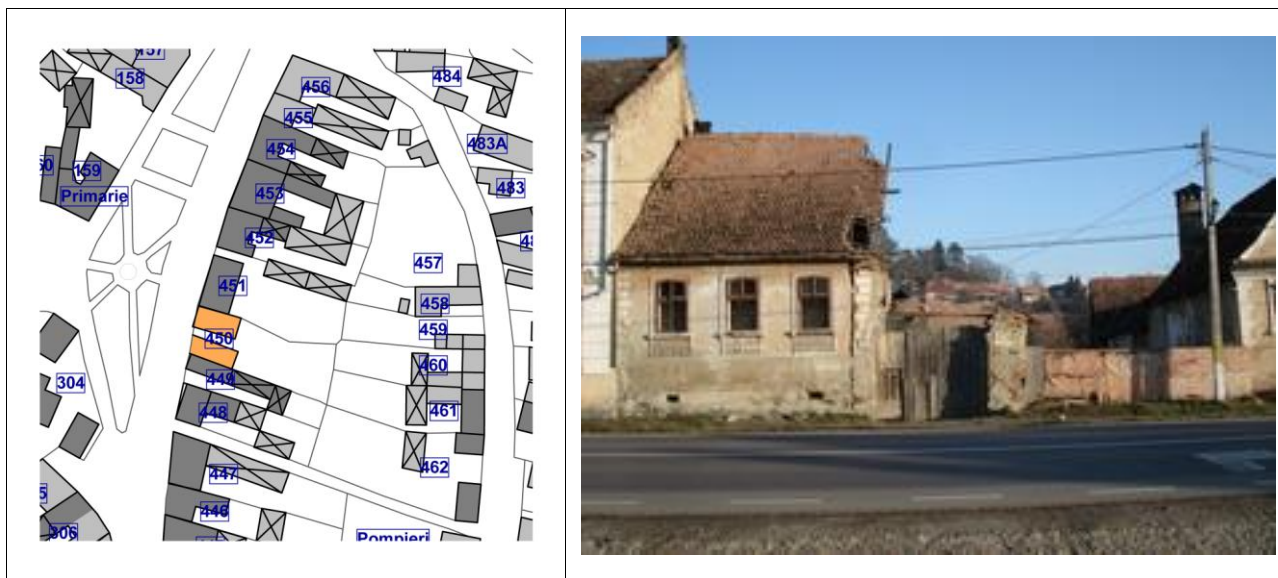
Locuința este amplasată pe strada Principală, și era compusă din două corpuri de clădire: corpul principal este format din subsol și parter amplasat paralel pe strada principală, cu acoperiș în două ape. Fațada principală este compusă din trei axe, cu trei ferestre 2+ 4 decorate cu dreptunghiuri cu decorații liniare. Colțurile fațadei sunt decorate cu bosaje decorative. În continuarea casei, în partea din spate, se afla șopul unde se găsea și un *cuptor de pâine* iar perpendicular pe parcela, se află șura în structura careia este inclus și grajdul. Locuința cuprinde trei camere.

Starea generală a clădirii este aproape de colaps, partea din dreapta gangului de intrare a fost demolată, iar partea stângă este în prag de a se dărâma. Cu toate acestea, în cele două camere rămase în picioare locuiește o numeroasă familie de romi, lucru care prezintă un pericol major pentru viața acestora.
