FISA IMOBIL SASCHIZ nr. 61

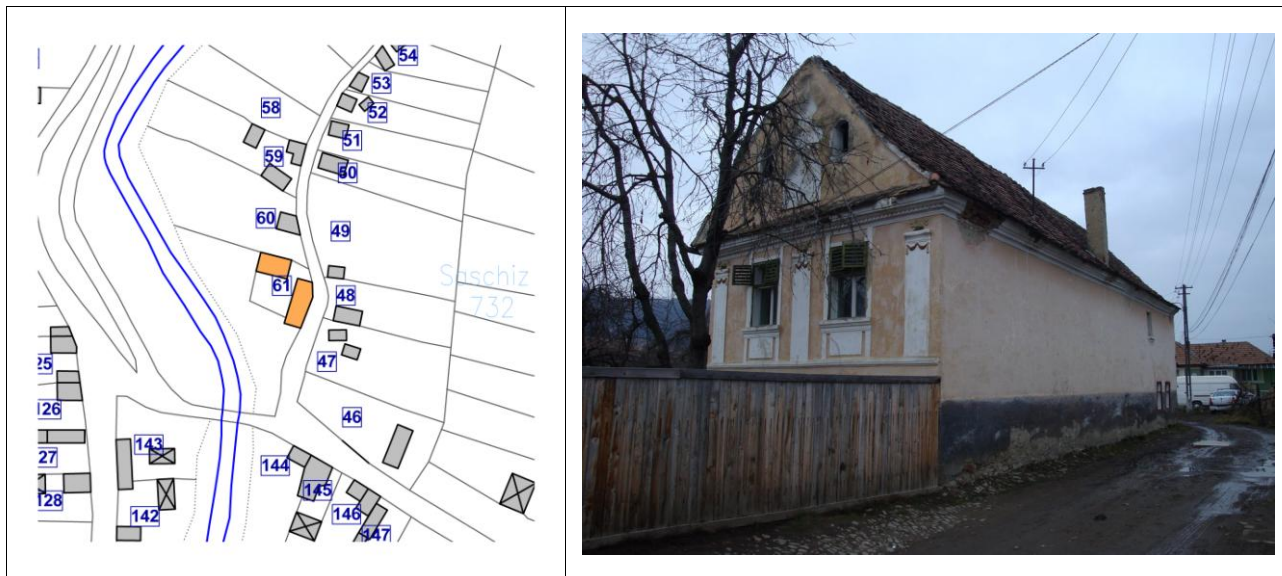
Imobilul, datat la sfarsitul secolului al XVIII- dupa nisa de pe fatada in forma de frunza-, este situat paralel cu strada, si este așezat în apropierea râului Valea Scroafei. Este compus din două corpuri A și B, locuința este construită în formă de L, corpul principal A, este format din patru camere, acoperiș în două ape, cu fronton triunghiular care este dotat cu două aerisitoare care încadrează în mijlocul lor o nișă superbă sub forma unei frunze. Frontonul este despărțit de fațadă de o cornișă, acoperită cu țiglă, pentru protecție. Fațada în două axe cu două ferestre cu 2+4 ochiuri, este străjuită de trei pilaștri care se termină până la soclu, capitellurile sunt decorate în stil compozit, sub ferestre avem două lezene frumos ornamentate. Perpendicular cu casa avem corpul B, care este legat de corpul A, prin acoperiș aici găsim mai multe anexe (cuptor de pâine, bucătărie de vară, grajd etc.)

Imobilul este bine păstrat din punct de vedere fizic, avand o valoare ambientala deosebita.

1. Adresa postala: comuna SASCHIZ, nr. 61		
2. Corp de cladire: corp A (s+p), corpul B (șură)		
3. Regim de proprietate: privată		
4. Funcțiune / utilizare: gospodarie taraneasca		
5. Aspecte relevante pentru reglementarile de interventie (RLU)		
	<i>Existent</i>	<i>Recomandari</i>
5.1. Urbanistic	S parcela = 518 mp; S construit = 240 mp POT = 46%; CUT = 0.56	
5.2. Arhitectural	Tip compozitie: locuinta tip III Materiale: traditionale	
5.3. De detaliu	Finisaje: traditionale, bine pastrate Decoratii: bine păstrate	
5.4. Stare fizica	Bună	
6. Tip de interventie recomandata pentru pastrarea si punerea in valoare		
6.1. Cladire	Conservarea clădiri în formă actuală	
6.2. Fatade spatii publice	Conservare decoratii, zugravire fatada.	
6.3. Fatade spatii private	Conservare, zugravire	
6.4. Curte interioara	Conservare pavaj de râu
