## FISA IMOBIL SASCHIZ nr. 122

<b>1. Adresa postala:</b> comuna SASCHIZ, nr. 122		
<b>2. Corp de cladire:</b> corp A (s+p), corpul B (șură)		
<b>3. Regim de proprietate:</b> privată		
<b>4. Funcțiune / utilizare:</b> gospodarie taraneasca		
<b>5. Aspecte relevante pentru reglementarile de interventie (RLU)</b>		
	<i>Existent</i>	<i>Recomandari</i>
5.1. Urbanistic	S parcela = 420 mp; S construit = 210 mp POT = 50%; CUT = 1.5	
5.2. Arhitectural	Tip compozitie: locuinta tip III Materiale: traditionale	
5.3. De detaliu	Finisaje: traditionale, pastrate partial Decoratii: bine păstrate	
5.4. Stare fizica	Dărâmată	
<b>6. Tip de interventie recomandata pentru pastrarea si punerea in valoare</b>		
6.1. Cladire	Conservarea clădiri în formă actuală	
6.2. Fatade spatii publice	Conservare decoratii, zugravire fatada.	
6.3. Fatade spatii private	Conservare, zugravire	
6.4. Curte interioara	Conservare pavaj de râu

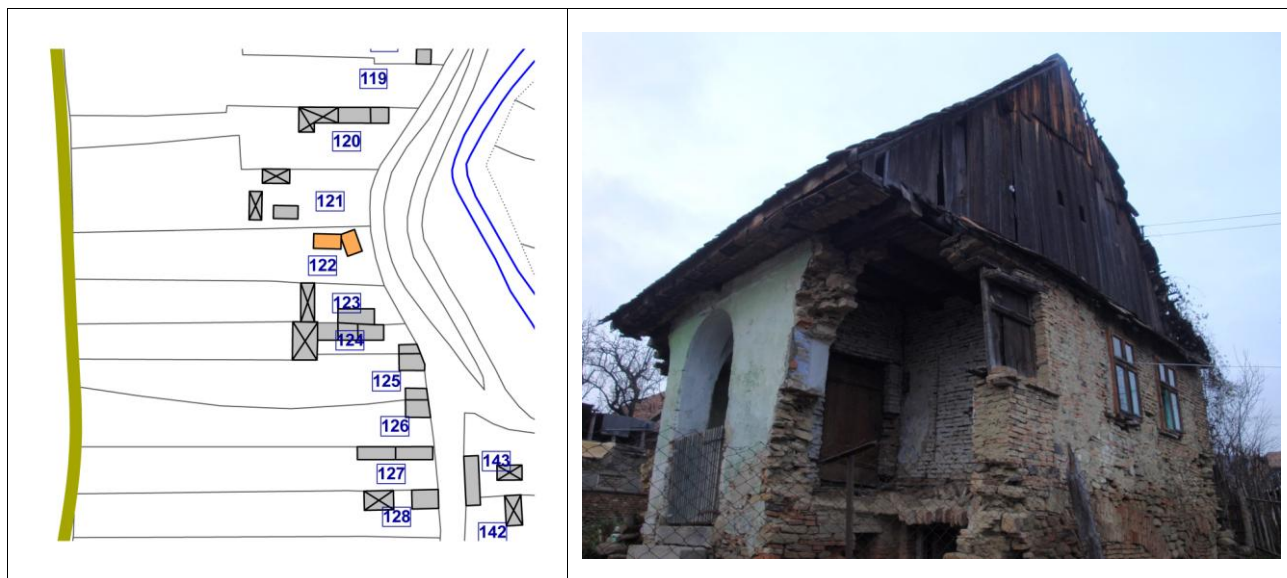
Imobilul este situat pe strada Cetății, este format din două corpuri corpul A și corpul B, locuința datează din sec. al XVIII-lea, este una dintre cele mai vechi case din comună. Din nefericire se află în posesia unei femei în vârstă care nu a reușit să o întrețină iar imobilul a ajuns într-o stare de degradare accentuata, fiind in stare de pre-colaps. Locuința a fost formată din două corpuri de clădire A și B, din corpul A care este locuința principală se mai păstrează doar o cameră (restul sunt dărâmate), acoperisul clădirii era în două ape, fațada construită în trei axe, în momentul acesta nu mai există decorații clare pe fațadă. Corpul B, se află și el într-o stare de degradare accentuată.

Imobilul trebuie renovat sau cel puțin consolidat. În acest moment se află în pericol iminent de prăbușire.
