FISA IMOBIL SASCHIZ nr. 375

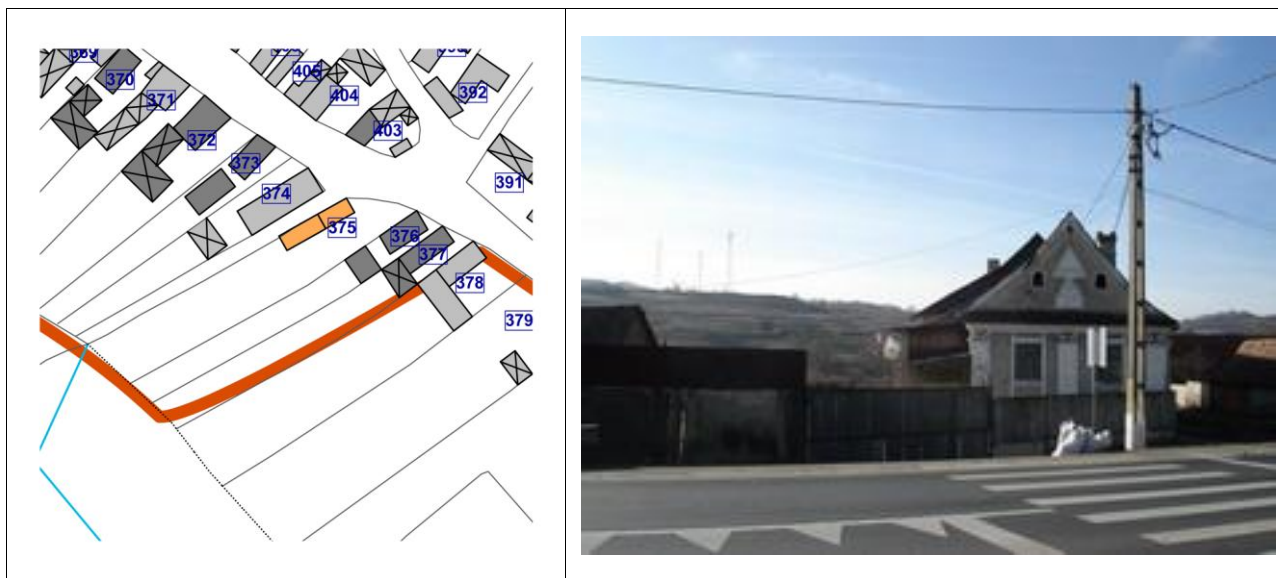
Imobilul, datat sec XVIII, este situat paralel cu strada secundară și perpendicular pe strada principală. Locuința este formată din trei corpuri: Corpul A (datat sec. XIX), are acoperișul format în două ape, cu fronton triunghiular, cu trei aerisitoare semicirculare, două dintre ele încadrează o nișă sub formă de frunză, iar cel de-al treilea se situează în vârful frontonului. Legătura dintre fronton și fațadă este făcută de o cornișă protejată cu țiglă. Fațada are un decor deosebit: este construită pe două axe, cu două ferestre cu 2+4 ochiuri, între ele se observă trei pilaștri care pleacă de la baza soclului până la cornișa care face legătura cu frontonul, pilaștri care se termină într-un capitel ornat cu motive florale. Pe cornișă din loc în loc observăm câte o floare, realizată din tencuială. Corpul B se află în prelungirea corpului A, în locul acesta a funcționat o mică fabrică de lactate. Corpul C, este situat în prelungirea celorlate două corpuri, fiind folosit pentru creșterea animalelor.

1. Adresa postala: comuna SASCHIZ, nr. 375		
2. Corp de cladire: corp A (s+p), corpul B (fostă lăptărie), corpul C (grajdiul)		
3. Regim de proprietate: privată		
4. Funcțiune / utilizare: gospodarie taraneasca		
5. Aspecte relevante pentru reglementările de intervenție (RLU)		
	<i>Existent</i>	<i>Recomandari</i>
5.1. Urbanistic	S parcela = 1732 mp; S construit = 213 mp POT = 12%; CUT = 0.12	
5.2. Arhitectural	Tip compozitie: locuinta tip III Materiale: traditionale	
5.3. De detaliu	Finisaje: traditionale, pastrate partial Decoratii: bine păstrate	
5.4. Stare fizica	Bună	
6. Tip de intervenție recomandată pentru pastrarea și punerea în valoare		
6.1. Cladire	Conservarea clădiri în formă actuală	
6.2. Fațade spații publice	Conservare decoratii, zugravire fatada.	
6.3. Fațade spații private	Conservare, zugravire	
6.4. Curte interioara	Conservare pavaj de râu
