FISA IMOBIL SASCHIZ nr. 376

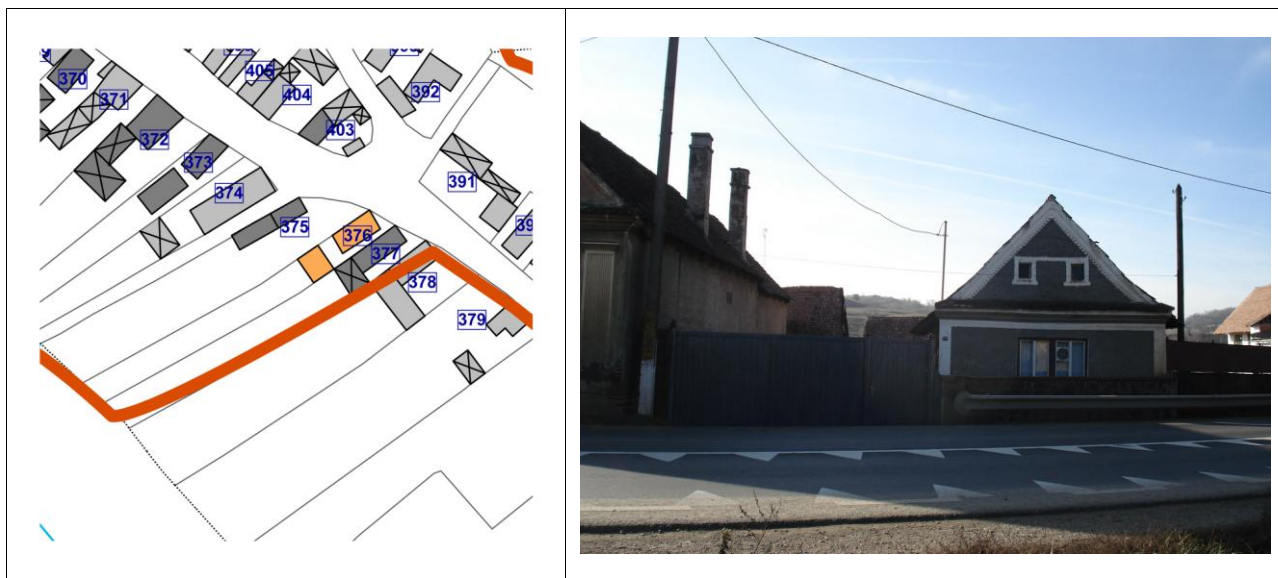
Imobilul este amplasat pe strada principală, poate fi datat în sec. al XIX-lea. Clădire de factură rurală, un singur corp de clădire A, amplasat la limita laterală stângă a parcelei, cu latura scurtă la stradă. Are un plan dreptunghiular cu două camere. Intrarea se face direct din curte, în camera a doua. Fațada principală este reorganizată într-o singură axă, deși în mod sigur au existat două ferestre inițial. Fereastra dreptunghiulară actuală are obloane cu șipci reglabile. Deasupra ferestrelor apare o cornișă profilată, protejată de de țigle solzi. Acoperiș în două ape, cu fronton triunghiular. Frontonul triunghiular are două aerisitoare. Decorația este simplă, două benzi trapezoidale din tencuială subliniind cele două laturi ale fațadei. Fațadele dinspre curte sunt sobre, un geam și o ușă sunt practice în fațada laterală și două ferestre la cea posterioară. În interior, parterul este acoperit cu planșeu din grinzi aparente. Corpul B (șura) e dispus perpendicular pe lot.

Imobilul se află într-o stare fizică bună, dar fațada ar trebui refăcută.
