## FISA IMOBIL SASCHIZ nr. 31

<b>1. Adresa poștală:</b> comuna SASCHIZ, nr. 31		
<b>2. Corp de clădire:</b> corp A (s+p), B corp (căsuță-p), corp C		
<b>3. Regim de proprietate:</b> privat		
<b>4. Funcțiune/utilizare:</b> gospodărie țărănească		
<b>5. Aspecte relevante pentru reglementările de intervenție (RLU)</b>		
	<i>Existent</i>	<i>Recomandari</i>

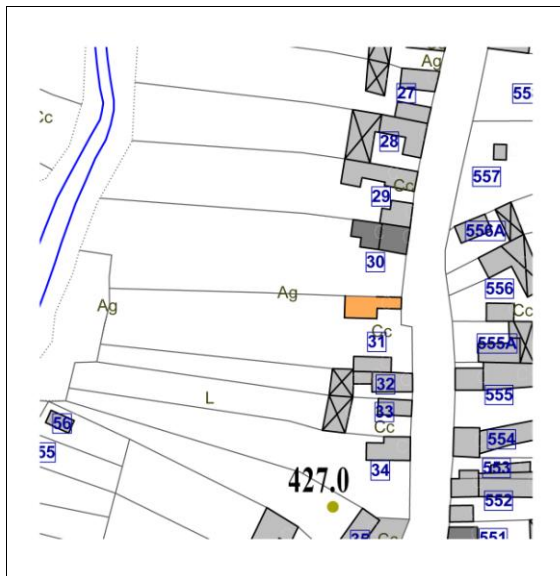
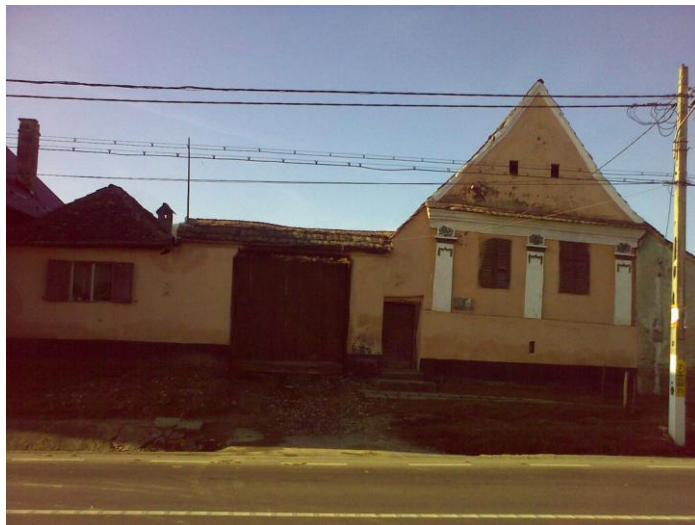
Locuința este amplasată pe Seklergasse, este compusă din trei corpuri de clădire: corpul A, subsol+parter, este amplasat perpendicular pe stradă, cu acoperiș în trei ape, cu fronton triunghiular la strada, în care se găsesc două mici rasuflători dreptunghiulare. Fațada principală este compusă în două axe, cu două ferestre cu ochiuri 2+4, bordate de pilaștri. Cornișa care desparte parterul de frontonul triunghiular este accentuată și amplă, iar decorația se termină în partea superioară printr-un capitel cu motive florale. Baza pilaștrilor lipsește, aceștia se termină la nivelul soclului. În continuarea casei, în partea din spate, se află șopul, iar perpendicular pe parcelă, se află corpul C șura. Pe partea opusă a parcelei se află un corp B (casuța), format din două camere mai mici. Locuința este datată mijlocul sec. al XIX-lea.

Starea generală a clădirii este bună, iar caracterul tipic săsesc este păstrat în întregime.

6.1. Cladire	Conservare în starea actuală	
6.2. Fațade spații publice	Conservare decoratii, zugravire fatada.	
6.3. Fațade spații private	Conservare, zugravire

6.4. Curte interioară	Conservare pavaj piatra de rau existent
