FISA IMOBIL SASCHIZ nr. 338

1. Adresa postala: comuna SASCHIZ, nr. 338		
2. Corp de cladire: corp A (s+p), corpul B (căsuță), corpul C (șură)		
3. Regim de proprietate: privată		
4. Funcțiune / utilizare: gospodarie taraneasca		
5. Aspecte relevante pentru reglementarile de interventie (RLU)		
	<i>Existent</i>	<i>Recomandari</i>
5.1. Urbanistic	S parcela = 1535 mp; S construit = 486 mp POT = 31%; CUT = 0,33	
5.2. Arhitectural	Tip compozitie: locuinta tip III Materiale: traditionale	
5.3. De detaliu	Finisaje: traditionale, pastrate partial Decoratii: foarte bine păstrate	
5.4. Stare fizica	Bine păstrată	
6. Tip de interventie recomandata pentru pastrarea si punerea in valoare		
6.1. Cladire	Conservarea clădirii în forma actuală	
6.2. Fatade spatii publice	Conservare decorații, zugravire fatada.	
6.3. Fatade spatii private	Conservare, zugravire	
6.4. Curte interioara	Conservare pavaj de râu

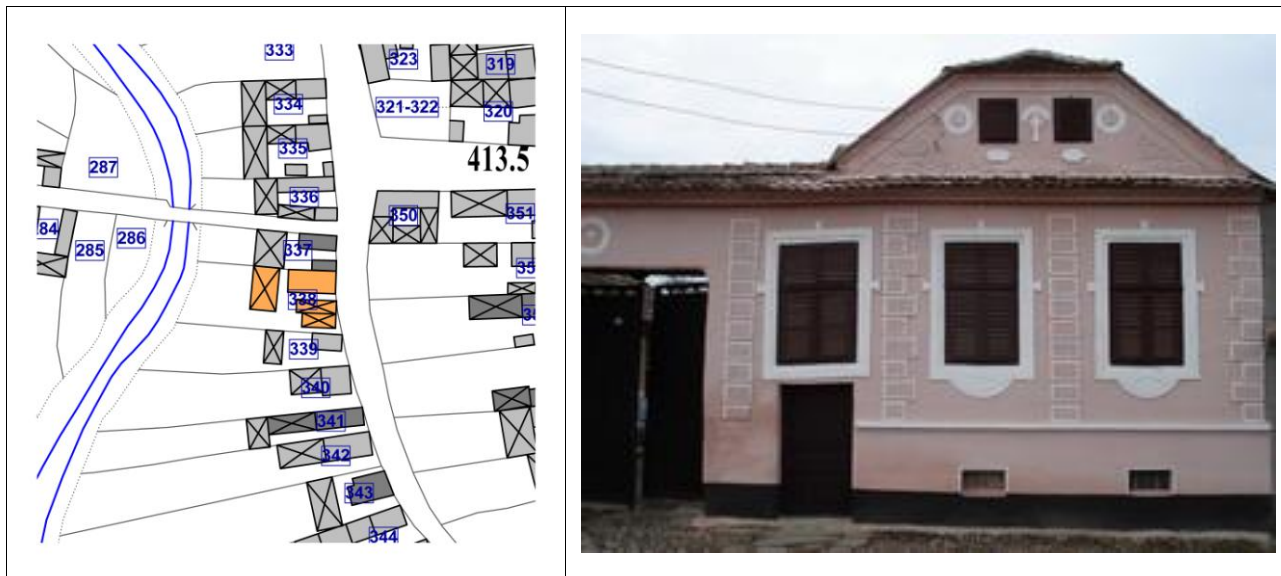
Imobilul este așezat paralel pe stradă, datează din sc. XX. Plan dreptunghiular, acoperișul este în trei ape, trei corpuri dezvoltate în adâncime, dintre care mai important este corpul A are planul apoximativ al unui patrulater, frontonul trapezoidal, cu două guri de aerisire a caror ancadramente sunt ornamentate cu motive geometrice, în stânga și în dreapta se poziționează două medalioane ornamentate cu frunze de lauri iar în mijlocul aerisitoarelor se află un medalion cu semnul crucii (cel mai probabil provenit de la o renovare), frontonul este despărțit de fațadă de o cornișă. Fațada este ornamentată, construită în trei axe, cu geamuri cu 2+4 ochiuri, sub geamul din stânga este o ușă de acces, ancadramentele sunt frumos decorate cu motive liniare, pe părțile laterale apar și bosajele decorative. Corpul B, este format din două camere și o bucătărie de vară care sevesc în prezent ca atelier. Corpul C, șura, este o construcție anexă care încorporează grajdul.

Imobilul se află într-o stare de conservare bună.
