FISA IMOBIL SASCHIZ nr. 359

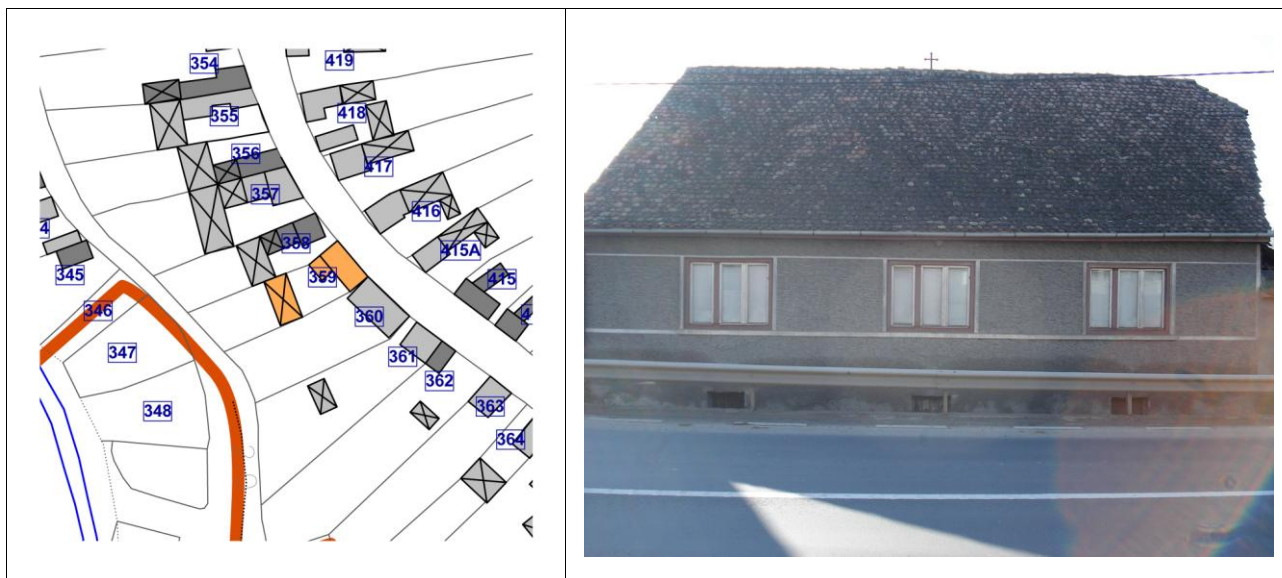
Imobilul este o gospodărie tradițională de tipul III, în care corpul principal este situat paralel cu strada. Imobilul este format din trei corpuri, locuința este în formă de U, locuința principală A, este alcătuită din patru camere, are un acoperiș în două ape, fațada este formată în trei axe, cu trei ferestre cu 2+4 ochiuri, fațada este încadrată de două linii paralele formate din tencuială. Decorațiile fațadei nu sunt originale, nici ferestrele, casa fiind refăcută în anii '70. Corpul B, este șura care adăpostește mai multe anexe. Corpul C este șopronul care la parter avea un cuptor de pâine iar la etaj era uscătoria de hamei. Casa se află păstrată în condiții bune, din păcate fațada este alterată de intervenții care nu au ținut cont de imaginea originală a clădirii.

1. Adresa postala: comuna SASCHIZ, nr. 359		
2. Corp de cladire: corp A (s+p), corpul B (șură)+ C (șopronul p+e)		
3. Regim de proprietate: privată		
4. Funcțiune / utilizare: gospodarie taraneasca		
5. Aspecte relevante pentru reglementarile de interventie (RLU)		
	<i>Existent</i>	<i>Recomandari</i>
5.1. Urbanistic	S parcela = 1319 mp; S construit = 413 mp POT = 31%; CUT = 0,34	
5.2. Arhitectural	Tip compozitie: locuinta tip III Materiale: traditionale	
5.3. De detaliu	Finisaje: traditionale, pastrate partial Decoratii: bine păstrate	
5.4. Stare fizica	Bună	
6. Tip de interventie recomandata pentru pastrarea si punerea in valoare		
6.1. Cladire	Conservarea clădiri în formă actuală	
6.2. Fatade spatii publice	Conservare decoratii, zugravire fatada.	
6.3. Fatade spatii private	Conservare, zugravire	
6.4. Curte interioara	Conservare pavaj de râu
