FISA IMOBIL SASCHIZ nr. 370

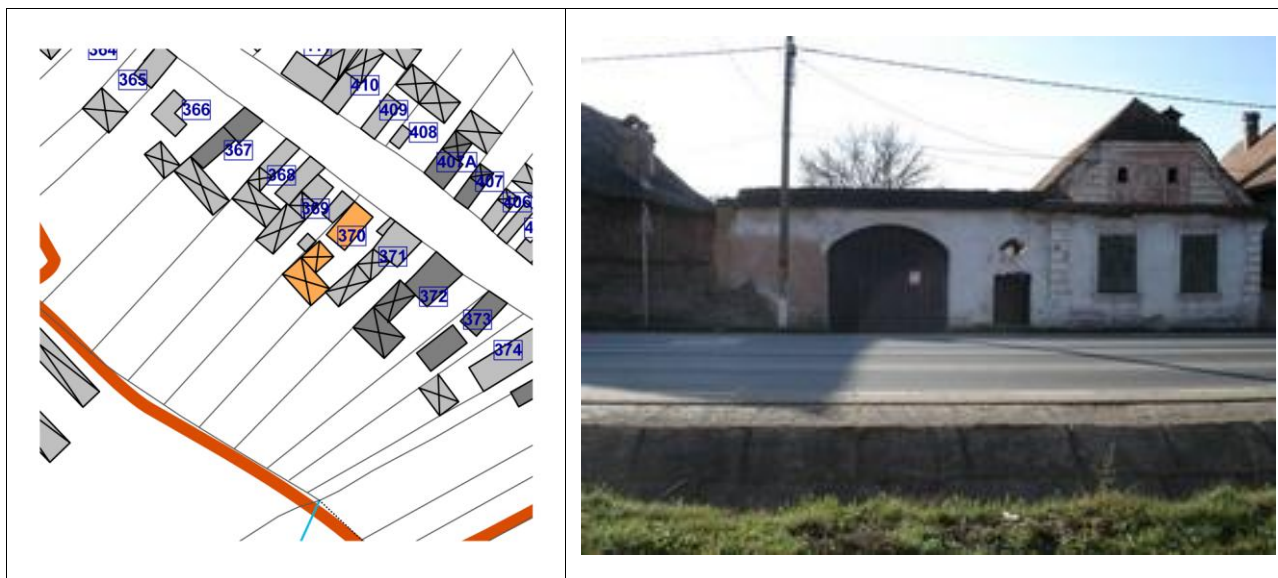
Imobilul se află amplasat pe o stradă paralelă cu strada principală, este datat sfârșit de sec. al XIX-lea, și este compus din două corpuri: Corpul A –corpul principal-, format din două camere, cu acoperișul în trei ape, frontonul trapezoidal cu două aerisitoare dreptunghiulare, care însoțesc de o parte și de alta un medalion ornamentat cu frunze de laur. Frontonul este delimitat de fațadă printr-o cornișă acoperită cu țigle. Fațada este ornamentată, în doua axe, ferestrele cu 2+4 ochiuri axate cu aerisitoarele beciului. Sub fiecare geam se găsește câte un ornament dreptunghiular, realizat din tencuială. În spatele locuinței se găsește corpul B (șura) și alte anexe.

Casa necesită reparații.

1. Adresa postala: comuna SASCHIZ, nr. 370		
2. Corp de cladire: corp A (s+p), corpul B (șură)		
3. Regim de proprietate: privată		
4. Funcțiune / utilizare: gospodarie taraneasca		
5. Aspecte relevante pentru reglementarile de interventie (RLU)		
	<i>Existent</i>	<i>Recomandari</i>
5.1. Urbanistic	S parcela = 1977 mp; S construit = 467 mp POT = 23%; CUT = 0.26	
5.2. Arhitectural	Tip compozitie: locuinta tip II Materiale: traditionale	
5.3. De detaliu	Finisaje: traditionale, pastrate partial Decoratii: bine păstrate	
5.4. Stare fizica	Bună	
6. Tip de interventie recomandata pentru pastrarea si punerea in valoare		
6.1. Cladire	Conservarea clădirii în formă actuală	
6.2. Fatade spatii publice	Conservare decoratii, zugravire fatada.	
6.3. Fatade spatii private	Conservare, zugravire	
6.4. Curte interioara	Conservare pavaj de râu
