## FISA IMOBIL SASCHIZ nr. 419

<b>1. Adresa postala:</b> comuna SASCHIZ, nr. 419		
<b>2. Corp de cladire:</b> corp A (s+p), corpul B (șura), corpul C (căsuță)		
<b>3. Regim de proprietate:</b> privată		
<b>4. Funcțiune / utilizare:</b> gospodarie taraneasca		
<b>5. Aspecte relevante pentru reglementările de intervenție (RLU)</b>		
	<i>Existent</i>	<i>Recomandari</i>

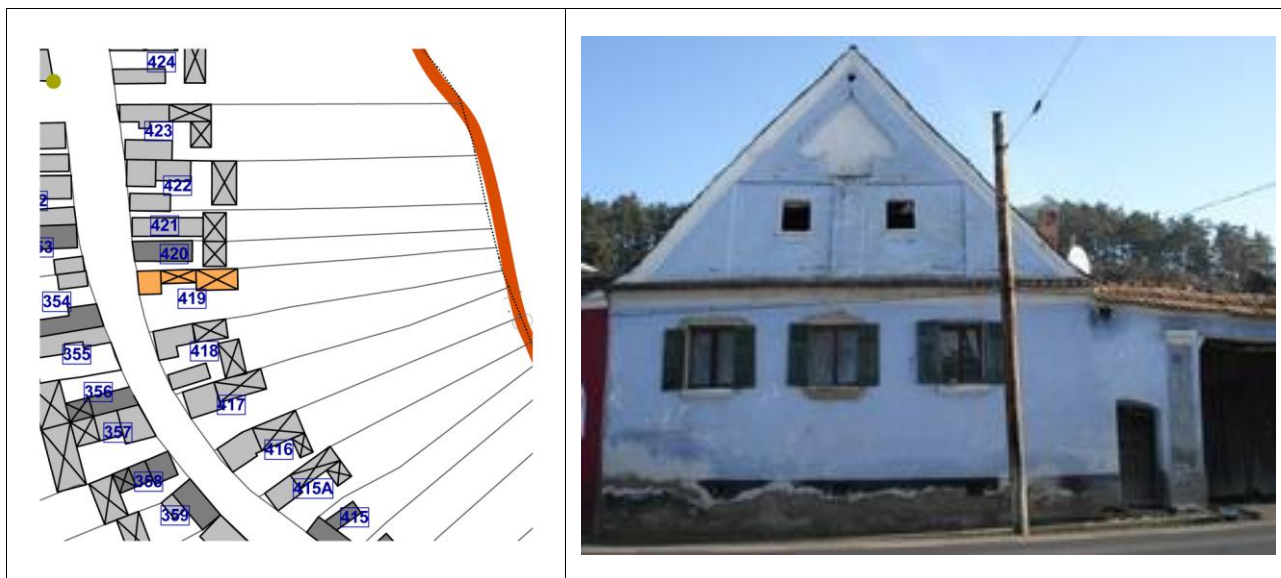
5.3. De detaliu	Finisaje: traditionale, pastrate partial Decoratii: bine păstrate	
5.4. Stare fizica	Bună	
<b>6. Tip de intervenție recomandată pentru pastrarea și punerea în valoare</b>

Clădirea este situată perpendicular pe strada Principală și este dată în sec.al XVIII-lea. Construcție de factură rurală, plan dreptunghiular, acoperiș în două ape și teșit, cu fronton triunghiular, cu două aerisitoare care deasupra lor au un model specific satului Saschiz: o nișă sub formă de frunză. Frontonul este bine structurat și foarte înalt. Se delimitează de fațadă printr-o cornișă acoperită cu țiglă. Fațada este relativ simplă formată în trei axe cu ferestre cu 2+4 ochiuri. Corpul A este format din două camere. Corpul B, este așezat perpendicular pe parcelă iar șura include și un grajd. Corpul C este paralel cu corpul A, este format din două camere și folosit ca bucătărie de vară. Intrarea în curte se face printr-o ușă, al cărei stâlpi de susținere sunt decorați cu pilaștri care se termină cu capiteli ornate cu modele geometrice.

Imobilul se află într-o stare de bună de conservare, deși nu a fost renovat de multă vreme - sau poate tocmai datorită acestui fapt...

6.1. Cladire	Conservarea clădirii în formă actuală	
6.2. Fațade spații publice	Conservare decoratii, zugravire fatada.	
6.3. Fațade spații private	Conservare decoratii, zugravire fatada.

6.4. Curte interioara	Conservare pavaj de râu
