FISA IMOBIL SASCHIZ nr. 423

| 1. Adresa postala: comuna SASCHIZ, nr. 423 | | |
| 4. Funcțiune / utilizare: gospodarie taraneasca | | |

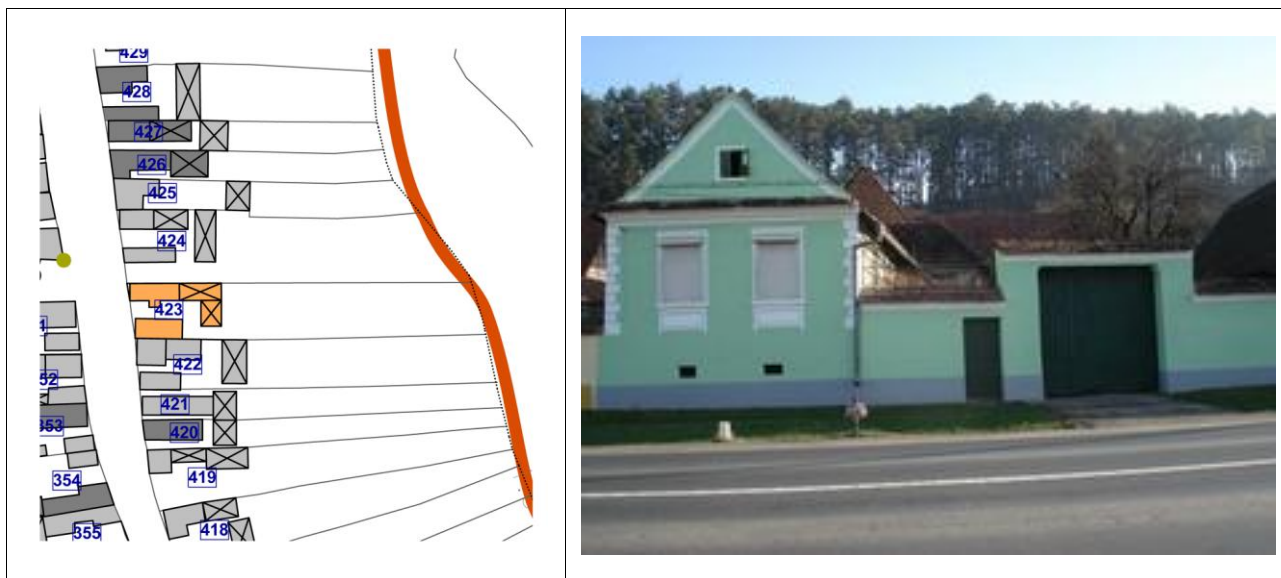
| 5.4. Stare fizica | Bună | |

Imobilul este situat perpendicular cu strada Principală datat la sf. sec. XIX. Trei corpuri, A+B+C. Valoros este corpul A (s+p), cu plan dreptunghiular și latura lungă la stradă format din trei camere, fronton triunghiular cu o gura de aerisire dreptunghiulară. Acoperiș în două ape cu învelitoare din țiglă solzi. Delimitarea între fațadă și fronton se face printr-o cornișă acoperită cu țiglă. Fațada este construită în două axe fereastră are 2+4 ochiuri, subliniate de lezane cu bosaje. Ferestrele dreptunghiulare (8 ochiuri) au ancadrame simple din tencuială. Corpul B este situat perpendicular pe parcela, și este folosit pentru depozitarea de furaje. Corpul C, este situat paralel cu corpul A, și este folosit ca bucătărie de vară, corpul mai include și un cuptor de pâine.

Imobilul este restaurat recent și se află într-o stare foarte bună. Jaluzelele exterioare de plastic de pe fațadă trebuie însă îndepărtate.

| 6.1. Cladire | Conservarea clădiri în formă actuală | |
| 6.2. Fațade spații publice | Conservare decoratii, zugravire fatada. | |
| 6.3. Fațade spații private | Conservare decoratii, zugravire fatada. | |
| 6.4. Curte interioara | Conservare pavaj de râu | |
