FISA IMOBIL SASCHIZ nr. 186

1. Adresa postala: comuna SASCHIZ, nr. 186		
2. Corp de cladire: corp A (s+p), corpul B (p), corpul C (p)		
3. Regim de proprietate: privat		
4. Functiune / utilizare: gospodarie taraneasca		
5. Aspecte relevante pentru reglementarile de interventie (RLU)		
	<i>Existent</i>	<i>Recomandari</i>
5.1. Urbanistic	S parcela = 4095 mp; S construit = 633 mp POT = 15%; CUT = 0,16	
5.2. Arhitectural	Tip compozitie: locuinta tip II Materiale: traditionale	
5.3. De detaliu	Finisaje: traditionale, pastrate foarte bine Decoratii: foarte bine pastrate	
5.4. Stare fizica	Foarte buna	
6. Tip de interventie recomandata pentru pastrarea si punerea in valoare		
6.1. Cladire	Conservare in starea actuala	
6.2. Fatade spatii publice	Conservare decoratii, zugravire fatada.	
6.3. Fatade spatii private	Conservare, zugravire	
6.4. Curte interioara	Conservare pavaj piatra de rau

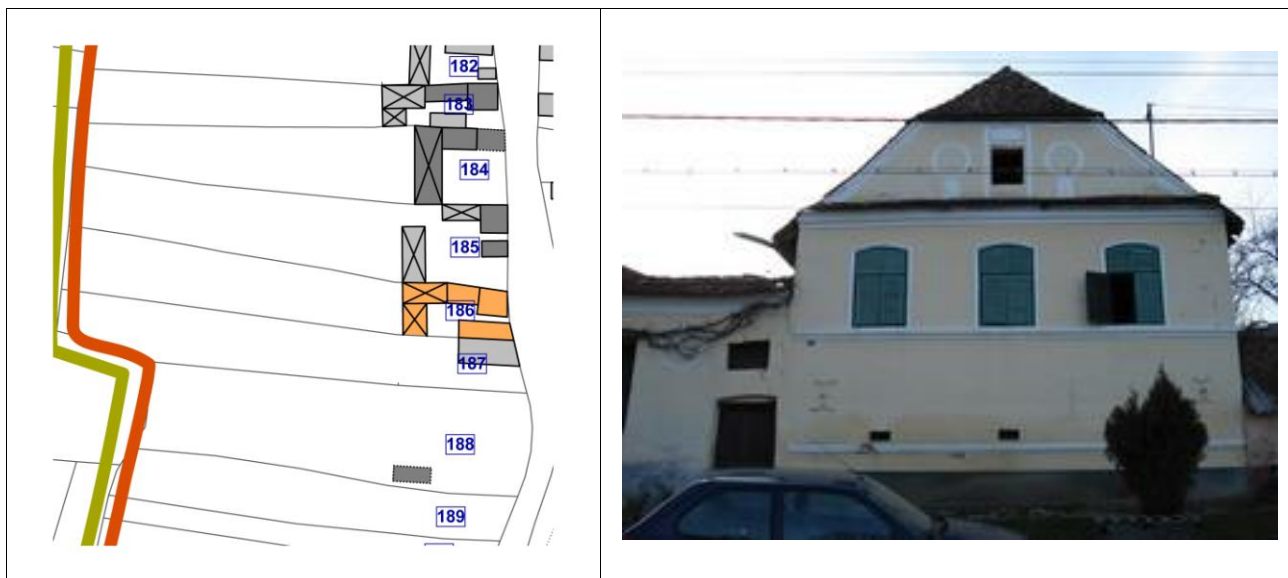
Locuința este datată în XIX, anul 1878. Construcție de factură rurală, cu plan dreptunghiular, acoperiș în două ape și pinion teșit, cu fronton trapezoidal. Poartă masivă de intrare în curte, cu două canaturi din scândură având alături o ușă pietonală. Portalul este protejat de un acoperiș în două ape din țigle solzi. Fațada principală are trei ferestre dreptunghiulare (șase ochiuri), iar pivnița două ferestre, de forma unui dreptunghi cu latura lungă pe orizontală. Axele sunt marcate de două chenare. Parterul are o cornișă protejată de țiglă solzi. Frontonul trapezoidal are două medalioane ovale între acestea existând o fereastră marcată cu profile din tencuială. Medalioanele sunt inscriptionate, unul cu inițialele AD (probabil Anno Domini), iar celalalt cu anul edificării clădirii – 1878. Corpul B, cu acoperiș în două ape, se datorează unei extinderi a locuinței și nu are elemente valoroase.
