FISA IMOBIL SASCHIZ nr. 403

- 1. Adresa postala:** comuna SASCHIZ, nr. 403
- 2. Corp de cladire:** corp A (s+p), corpul B (p), corpul C (căsuța)
- 3. Regim de proprietate:** privat
- 4. Functiune / utilizare:** gospodarie taraneasca
- 5. Aspecte relevante pentru reglementarile de interventie (RLU)**

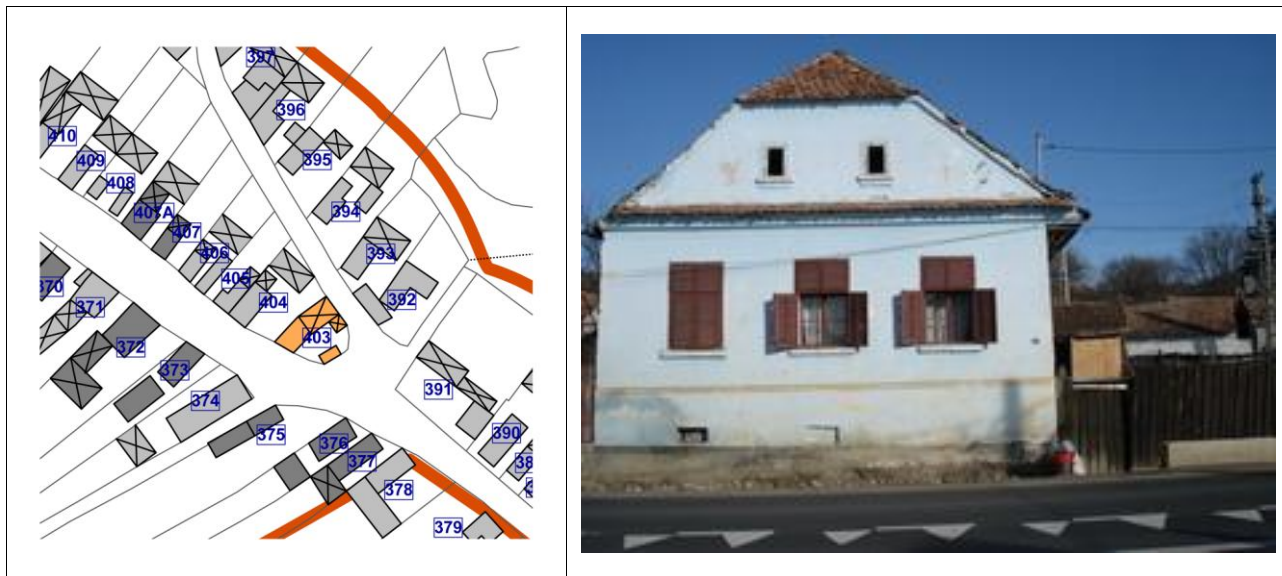
Imobilul este situat perpendicular pe strada Principală, datat la sfârșitul secolului al XIX-lea, locuința fiind așezată pe colț și este formată din trei corpuri A, B și C. Corpul principal A, este format din trei camere, cu acoperișul în trei ape, fronton trapezoidal care are inserat două aerisitoare cu ancadramente decorate liniar. Cornișa, care desparte frontonul trapezoidal de fațadă, este amplă și protejată de un acoperiș din țiglă în formă de solzi. Fațada este proiectată în trei axe și are ferestre cu 2+4 ochiuri. Corpul secundar B, este situat perpendicular pe corpul A, fiind șura, care cuprinde și un șopron. Corpul C, căsuța sau casa bătrânilor, este situată paralel cu locuința principală și este formată din două camere. Parcela este închisă de un gard de lemn care include și accesul pietonal printr-o poartă.

Casa se află într-o stare fizică bună, fiind conservată relativ bine.

<i>Existent</i>	<i>Recomandari</i>
5.1. Urbanistic	S parcela = 483 mp; S construit = 321 mp POT = 66%; CUT = 0.73	
5.2. Arhitectural	Tip compozitie: locuinta tip I Materiale: traditionale	
5.3. De detaliu	Finisaje: traditionale, pastrate partial Decoratii: bine pastrate dar se recomandă restaurarea	
5.4. Stare fizica	buna	
6. Tip de interventie recomandata pentru pastrarea si punerea in valoare		
6.1. Cladire	Restaurarea	
6.2. Fatade spatii publice	Conservare decoratii, zugravire fatada	
6.3. Fatade spatii private	Restaurare, zugravire	
6.4. Curte interioara	Conservare pavaj piatra de rau
