FISA IMOBIL SASCHIZ nr. 550

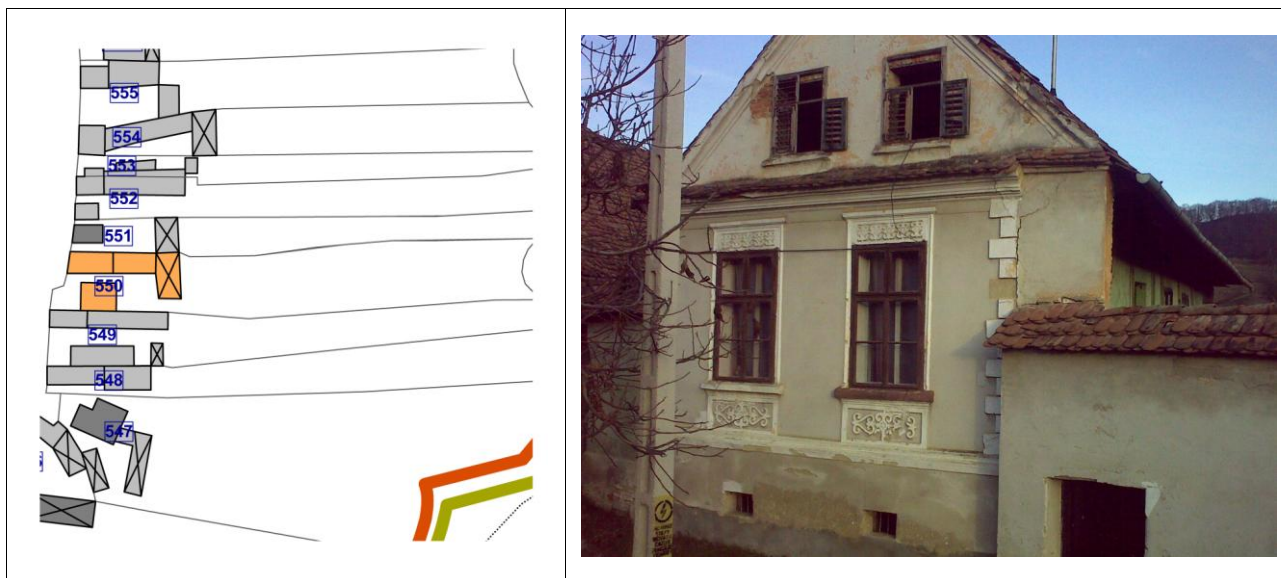
Imobilul este situat paralel cu parcela, la strada principală cu latura scurtă. Este datat la sf. sec. XIX. Trei corpuri, A+B+C. Valoros este corpul A (s+p), cu plan dreptunghiular și latura scurtă la stradă, format din trei camere. Pe fațadă găsim un fronton triunghiular cu două aerisitoare dreptunghiulare care sunt protejate de obloane din șipci de lemn reglabile. Acoperiș în două ape cu învelitoare din țiglă solzi. Delimitarea între fațadă și fronton se face printr-o cornișă acoperită cu țiglă. Fațada este compusă din două axe, subliniate de lezene cu bosaje. Ferestrele dreptunghiulare 2 +4 ochiuri au încadramente simple din tencuială. Corpul B este situat perpendicular pe lot, și este folosit pentru depozitarea de furaje. Corpul C, este situat paralel cu corpul A, și este folosit ca bucătărie de vară, acest corp de clădire mai include și un cuptor de pâine.

1. Adresa postala: comuna SASCHIZ, nr. 550		
2. Corp de cladire: corp A (s+p), corpul B (șură),corpul C (căsuța)		
3. Regim de proprietate: privat		
4. Functiune / utilizare: gospodărie țărănească		
5. Aspecte relevante pentru reglementările de intervenție (RLU)		
	<i>Existent</i>	<i>Recomandari</i>
5.1. Urbanistic	S parcela = 4848 mp; S construit = 549 mp POT = 11%; CUT = 0.12	
5.2. Arhitectural	Tip compozitie: locuinta tip II Materiale: traditionale	
5.3. De detaliu	Finisaje: traditionale, pastrate partial Decoratii: bine păstrate	
5.4. Stare fizica	Bună	
6. Tip de intervenție recomandată pentru pastrarea și punerea în valoare		
6.1. Cladire	Conservarea clădirii în formă actuală	
6.2. Fațade spații publice	Conservare decoratii, zugravire fatada.	
6.3. Fațade spații private	Conservare decoratii, zugravire fatada.	
6.4. Curte interioara	Conservare pavaj de râu
